一起换流变压器油箱局部过热分析与维修

摘要:对一起换流变压器油箱局部过热现象进行了分析,详细介绍了故障概况、试验结果及分析过程,通过有限元仿真换流变压器的漏磁场分布情况,验证了故障分析的正确性,并提供了改进方案。

Analysis and Maintenance of Partial Overheat of a Converter Transformer Oil Tank

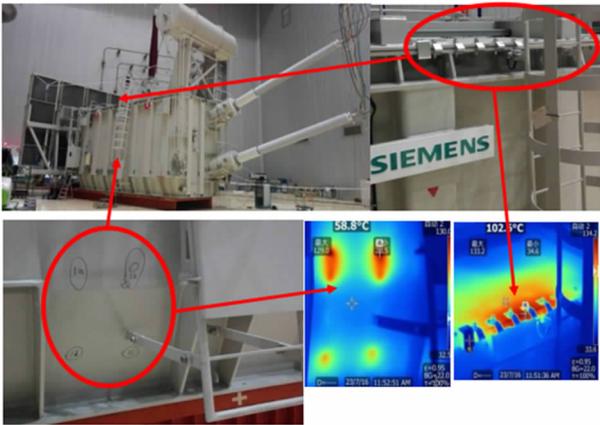
图 1 油箱过热点位置

按照相关标准依次对该换流变压器开展如下测试:变比-直阻-绝缘电阻-介损-负载,试验结果均正常。当使用最小分接挡位进行温升试验时,红外测温监测发现油箱表面出现两处过热点,过热点位置如图 1 所示,此时环境温度为 33.85℃。两处过热点位置的最高温度分别达到 133.2℃和 129.0℃,对应的铁件温升分别达 99.35K 和 95.15K,超出了 75K 的温升限值,不符合要求。

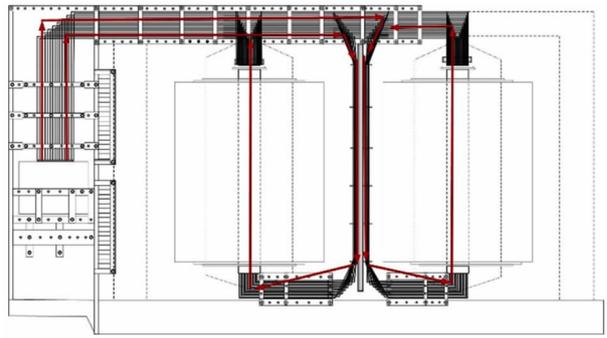
图 2 调压引线布置方式以及调压引线电流方向

根据试验现象,检测到箱壁过热点位于爬梯处,此处对应于器身引线的垂直部分。由于本台换流变压器容量大,结构复杂,根据工程相关经验,可知大容量换流变压器调压分接引线电流产生的强大漏磁场,会在夹件、拉板等结构件组成的回路中产生感生环路电流,引起较大的损耗。据此,该项目在设计阶段,为了降低夹件和拉板上由于环流产生的附加损耗,调压引线采取了从两柱中间走线的布置方式,如

进一步了解最小分接运行时油箱局部温升试验异常的原因,发现在最小分接位置上,调压绕组共有 15 级引线连结成环。受限于空间位置以及结构的设置,15 根调压引线从端部并排引出,且每根引线的电流流向是一致的,这就相当于单柱的调压引线电流可以等效为 15 根相同电流方向的引线电流叠加总和。在最小分接挡位做温升试验时,调压绕组电流处于最大值,此时调压绕组中每根引线中的电流为 1 514.5A,根据 1.05 倍的额定损耗,因此可得单柱引线中总的电流为 $15 \times 1\ 514.5/2 = 11\ 358.75\text{A}$ 。而该项目的引线布置方式导致两柱垂直部分调压引线中流过的电流方向相同。也就是说在两柱中间的垂直引线中总的电流为 $(15 \times 1\ 514.12/2) \times 2 = 22\ 717.5\text{A}$ 。高达两万多安培的引线电流可能导致该引线区域漏磁偏大,漏磁穿过油箱导致箱壁铁件损耗过大,出现局部过热点。

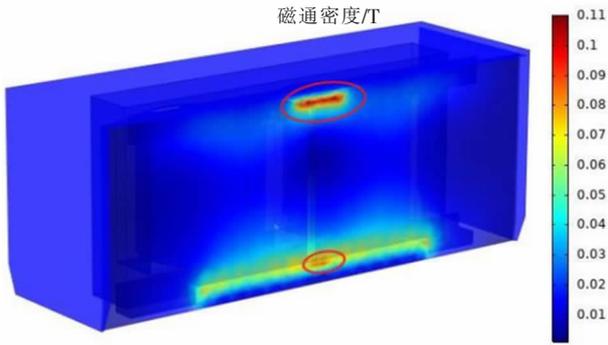
图 6 油箱漏磁场分布云图

计算得到的油箱漏磁场分布如图 6 所示。磁场模拟结果中的漏磁偏大处分布在调压引线对应的油箱上、下端部位,上端漏磁更为集中,数值也更大,下端漏磁较为分散,但引线区域处的漏磁相较其他区

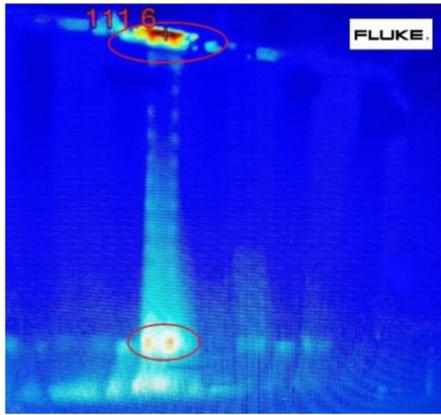
图 7 最小分接试验时热成像图

域要偏大。对比图 7 最小分接试验时热成像图可知,监测到的两处过热点也为油箱中部靠近调压引线处的端部,上端部较下端部的高温区域更大,最高温度最高达 133.2°C 。经比对可知,磁场模拟结果中的漏磁偏大处和温升试验时的过热点位置相同,由此验证了故障查找的分析,局部过热点产生的原因是由于引线电流过大导致该区域的漏磁偏大。

经过工程分析以及建模仿真,认为温升试验油箱局部过热的根本原因:在进行温升试验时,由于位于两柱之间的调压引线垂直部分的电流方向相同,在最小分接档位下运行时引线电流高达两万多安培,导致该引线区域漏磁偏大,漏磁穿过油箱后导致箱壁铁件出现局部过热点。

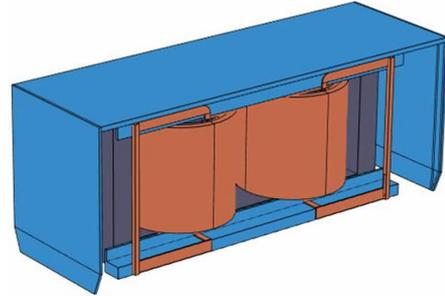
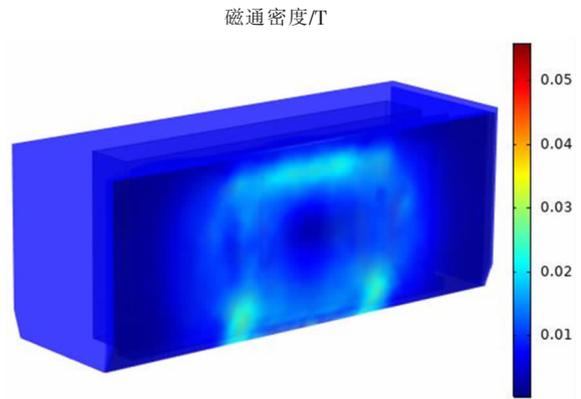
图 8 更改引线位置后的三维仿真模型以及仿真结果

流变压器三维仿真模型如图 8a 所示,对于新的布置方式的计算验证如图 8b 所示。可以发现此时油箱漏磁场分布较为均匀,在绕组对应的油箱区域以及油箱上端部的漏磁稍大,但是油箱盖的最大漏磁通密度相比更改调压引线布置方式前从 $0.110\ 98\text{T}$ 下降到 $0.028\ 45\text{T}$ 。

对该换流变压器温升异常现象进行检查和故障原因分析完毕后,根据试验现象及分析结论,重新设计调压引线布置方式,由中间走线更改为两侧走线。为保证更改调压引线布置结构后换流变压器运行的可靠性,在原有模型的基础上做相应的几何位置调整,对变压器的漏磁场分布进行计算。更改后的换
