一起换流变压器油箱局部过热分析与维修

摘要:对一起换流变压器油箱局部过热现象进行了分析,详细介绍了故障概况、试验结果及分析过程,通过有限元仿真换流变压器的漏磁场分布情况,验证了故障分析的正确性,并提供了改进方案。

Analysis and Maintenance of Partial Overheat of a Converter Transformer Oil Tank

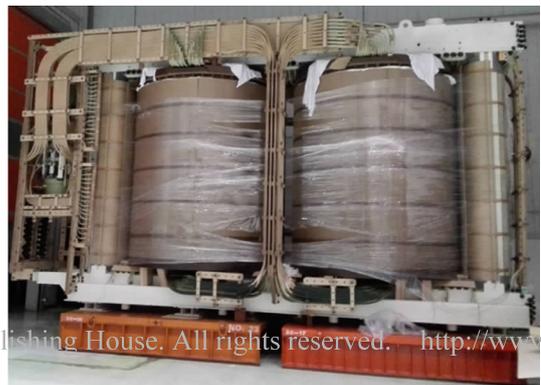
图 3 油箱内部器身

根据试验现象,检测到箱壁过热点位于爬梯处,此处对应于器身引线的垂直部分。由于本台换流变压器容量大,结构复杂,根据工程相关经验,可知大容量换流变压器调压分接引线电流产生的强大漏磁场,会在夹件、拉板等结构件组成的回路中产生感生环路电流,引起较大的损耗。据此,该项目在设计阶段,为了降低夹件和拉板上由于环流产生的附加损耗,调压引线采取了从两柱中间走线的布置方式,如

图 3 为本台换流变压器的油箱内部器身实物图,可见实际的换流变压器几何结构十分复杂,要使用软件对其仿真计算,重要前提是进行合理的结构简化。

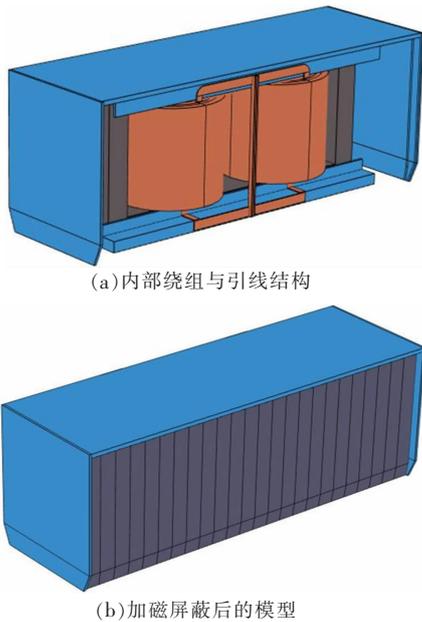
图 4 换流变压器三维仿真模型

换流变压器三维模型由铁心、夹件、网侧绕组、阀侧绕组、调压引线、磁屏蔽以及油箱组成,图 4a 为内部绕组与引线结构模型图,图 4b 为加了磁屏蔽后的模型图。其中,根据分析,单柱的调压引线电流可以等效为 15 根相同电流方向的引线电流叠加总和,因此,在不影响计算精度的前提下,建模时将 15 根调压引线等效为一根大的铜排引线。
